# Wärmedämmverbundsysteme mit Klinkerriemchen

## Biozidfreie Fassaden ohne Risiko von Algen- und Pilzbefall

**External Thermal Insulation Composite Systems (ETICS) with Clinker Tiles, façades free of biocide without risks of algal and fungal attacks.** *The constant increase of using ETICS is accompanied by a worsening of the problem with algal and fungal attacks. However previous execution examples show that alga and fungus cannot grow if ceramic clinker tiles instead of plasters are used as final layer. In spring 2013 a research project at the Fraunhofer Institut for building physics in Holzkirchen finished investigating the reasons.*

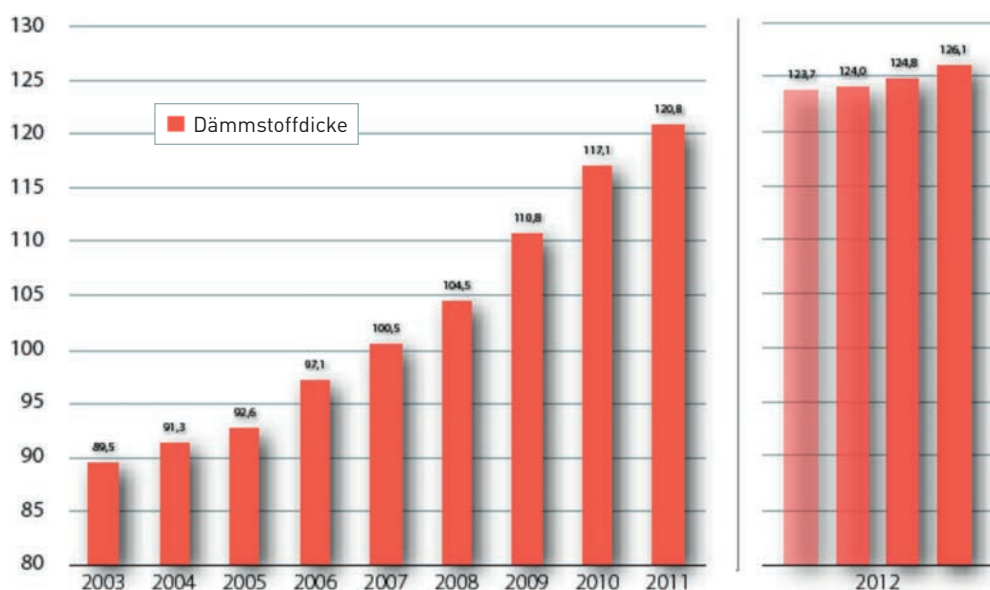
Bild 1. Entwicklung der Dämmstoffdicke bei Außenwänden aus WDVS seit 2003 [1]

Fig. 1. Development of the insulation material thickness of ETICS since 2003

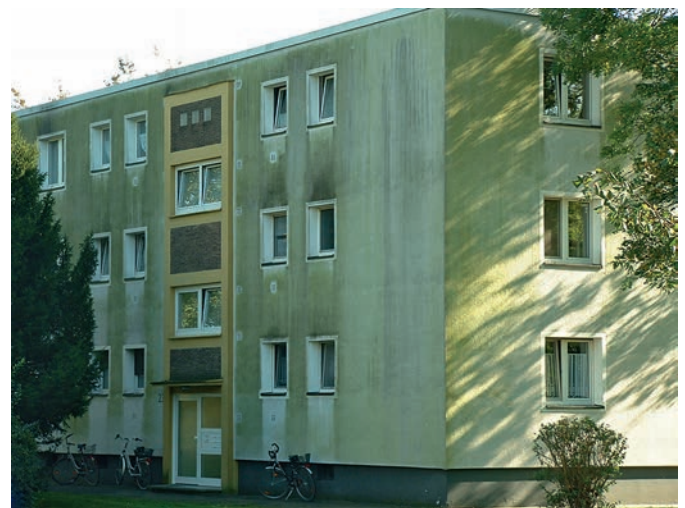
Bild 4. Algenbefall auf der Fassade einer mit WDVS sanierten Außenwand ca. drei Jahre nach Fertigstellung

Fig. 4. Alga attack three years after completion of this façade restored with ETICS

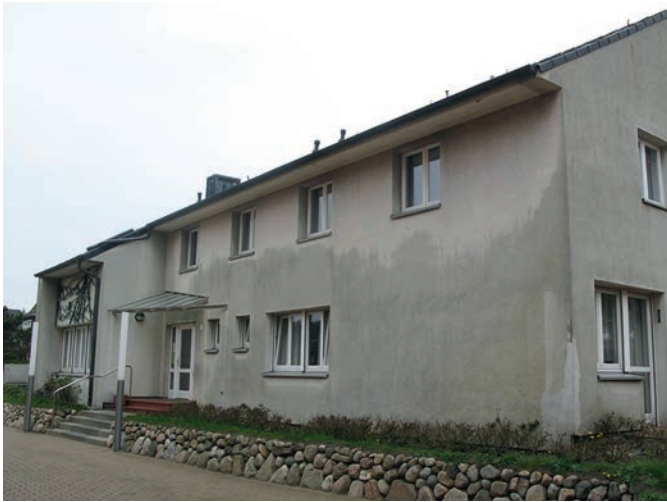
*Bild 5. Die hohe Schlagregenbeanspruchung in Norddeutschland begünstigt zusätzlich den Algen- und Pilzbefall bei Fassaden aus WDVS*  
 Fig. 5. High pelting rain load in northern Germany increases alga and fungal attacks at ETICS façades

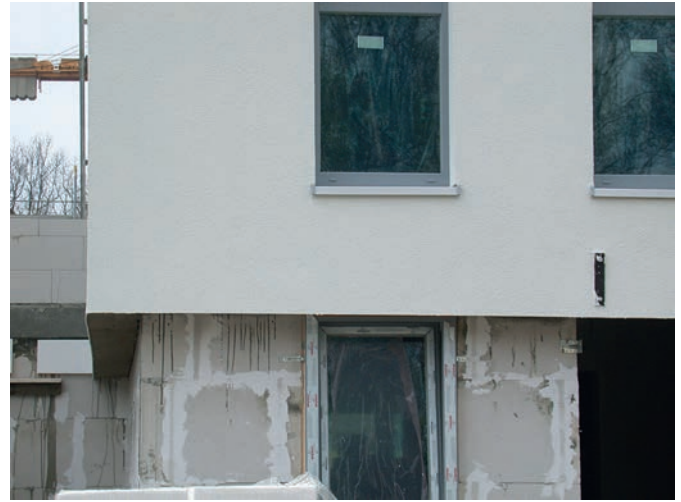
*Bild 7. Die große Dämmdicke und die dünne Putzschicht sind maßgebend dafür, dass sich die Putzoberfläche stark abkühlt und unter die Lufttaupunkttemperatur fällt*  
 Fig. 7. This high insulation thickness and the thin plaster layer are decisive for the plaster surface cooling intensively down under the air dew point

Besonders anfällig für den Algenbewuchs sind Wärmedämmverbundsysteme, bei denen die Putzschicht nur wenige mm dick ist (Bild 7). Die geringe Wärmespeicherfähigkeit der Putzschicht bewirkt eine Wärmeabstrahlung in klaren Nächten und somit eine Absenkung der Oberflächentemperatur, die stets zu schädlicher Tauwasserbildung führen kann, sobald sie die Taupunkttemperatur der Umgebungsluft unterschreitet.

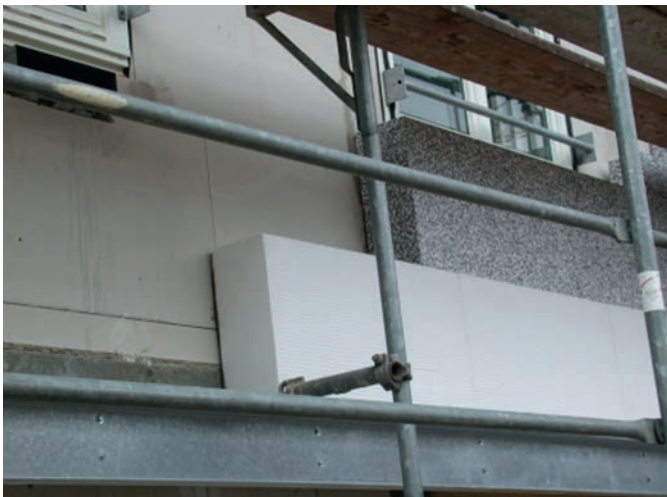
*Bild 6. Dämmplatten mit Dicken von 20 cm und mehr zur Reduzierung der Transmissionswärmeverluste koppeln den Wärmestrom von innen nach außen ab*  
 Fig. 6. Insulation boards with a thickness of 20 cm and more, for reducing the thermal transmissions losses, undock the thermal flow from the inside to the outside

Der Wärmefluss von beheizten Innenräumen nach außen wird durch die hohe Wärmedämmschicht abgekoppelt (Bild 6). Die Oberflächentemperatur der Fassade an der obersten Schicht kühlt sich somit in den kalten und klaren Nächten infolge langwelliger Abstrahlung stark ab und un-

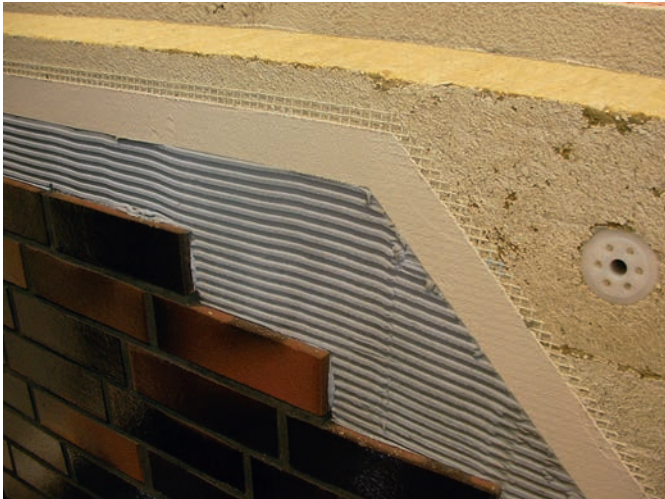
*Bild 8. Klinkerriemchen als Deckschicht von WDVS bilden eine robuste und wartungsfreie Wandbekleidung*  
 Fig. 8. *Clinker tiles as top layer of ETICS form a robust and maintenance-free wall covering*

Klinkerriemchen als Deckschicht von Wärmedämmverbundsystemen stellen eine umweltfreundliche Alternative zu Putzen und Farben dar. Klinkerriemchen sind im Gegensatz zu Putzen und Farben algenresistent und werden nicht mit Bioziden ausgerüstet (Bild 8).

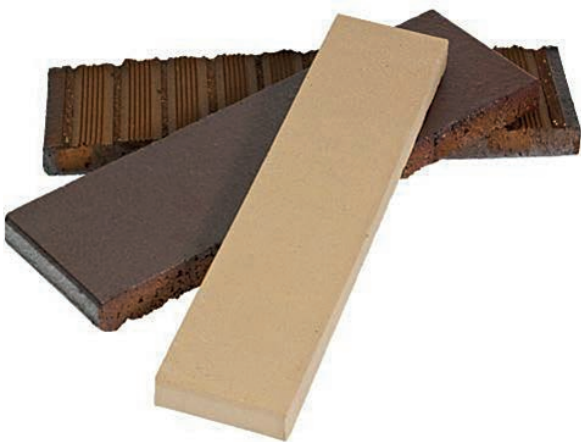
*Bild 9. Klinkerriemchen sind dünne Ziegelscheiben mit seit vielen Jahrhunderten bekannten und bewährten Materialeigenschaften*  
 Fig. 9. *Clinker tiles are thin brick slices with material characteristics that are already known and reliable for hundreds of years*

Klinkerriemchen werden genauso wie Verblendklinker aus natürlichen Rohstoffen, Ton und tonigen Massen, geformt und bei Temperaturen von ca. 1100 °C gebrannt (Bild 9). Die physikalischen Eigenschaften und Formate von Klinkerriemchen sind mit Verblendklinkern identisch. Oberflächenstrukturen und Farben stimmen deshalb stets überein. Insofern entspricht der visuelle Eindruck von Riemchenfassaden auch dem eines Ziegelverblendmauerwerks.

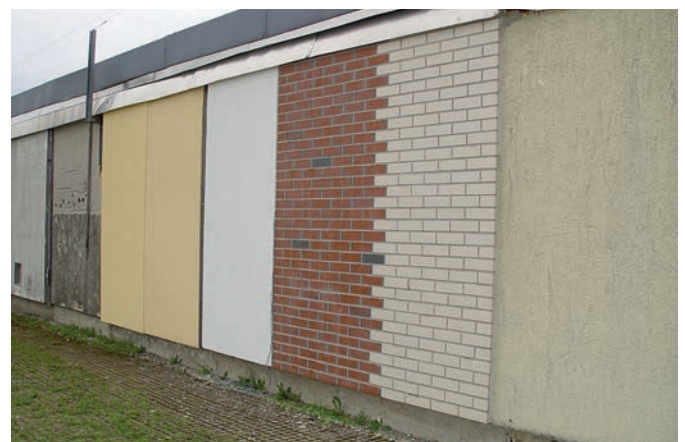
*Bild 10. Die auf dem Freigelände des Fraunhofer-Instituts für Bauphysik in Holzkirchen angelegten WDVS-Wandflächen mit Deckschichten aus Putz, roten und weißen Klinkerriemchen*

*Fig. 10. Outside installed ETICS walls with top layer out of plaster and red and white clinker tiles at the Fraunhofer Institut of Building Physics in Holzkirchen*

An einem bestehenden, im Winter beheizten Gebäude auf dem Freigelände des Fraunhofer-Instituts in Holzkirchen wurden drei Wandflächen mit einem identischen WDVS-Wandaufbau bestehend aus jeweils 12 cm Polystyrol aufgebaut. Die drei angelegten Wandflächen aus WDVS unterschieden sich lediglich in der Materialwahl für die Deckschicht. Das erste Feld wurde mit einer mineralischen Putzschicht, die beiden anderen mit einer Deckschicht aus roten und weißen Klinkerriemchen versehen (Bild 10).

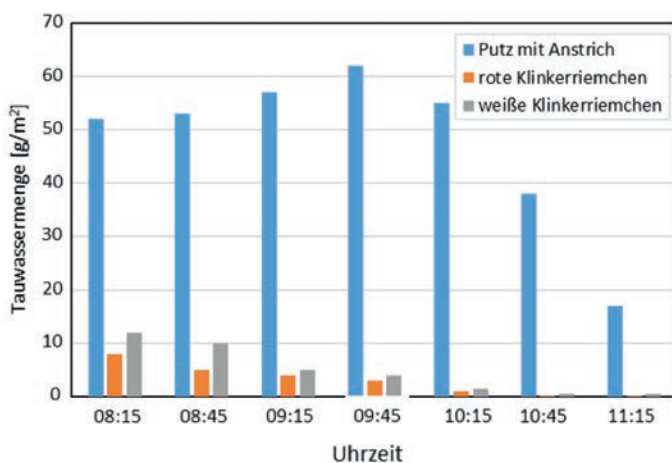
Bild 11. Gravimetrisch durch Abtupfen ermittelte Tauwassermenge auf den Wandflächen an einem Septembertag  
Fig. 11. Amount of melt water on the wall surface on a day in September that have been investigated gravimetrisally by dabbing

Neben den Temperaturmessungen wurden auch die Tauwassermengen an den Wandoberflächen gravimetrisch ermittelt. Trotz einer im Vergleich zu den Riemchenfeldern langen Taupunktunterschreitungsdauer von insgesamt 1409 Stunden konnten keine nennenswerten Tauwassermengen bei der mineralischen Putzschicht ermittelt werden. Dies hängt vor allem mit der kapillaren Saugfähigkeit der Putzoberfläche zusammen. Mit einem Wasseraufnahmekoeffizient von  $w = 0,35 \text{ kg/m}^2\text{h}^{0,5}$  ist die kapillare Wasseraufnahmefähigkeit an der Putzoberfläche deutlich höher als bei den Klinkerriemchen (Klinkerriemchen:  $w$ -Wert/

Bei Verwendung eines Anstrichs auf dem mineralischen Putz muss grundsätzlich mit einem erhöhten Risiko für Algen- und Pilzbewuchs gerechnet werden, da sowohl die Taupunktunterschreitungsdauer als auch die Tauwassermenge im Vergleich zum mineralischen Putz deutlich zunehmen. Bedingt durch den Anstrich mit einem Wasseraufnahmekoeffizienten von  $w$ -Wert =  $0,07 \text{ kg/m}^2\text{h}^{0,5}$  bleibt die Putzoberfläche über eine längere Zeit nass. Dies haben die exemplarisch durchgeführten Oberflächenfeuchtebestimmungen an einem Tag im September ergeben. Im Gegensatz zu den Klinkerriemchen, auf denen sich relativ geringe Tauwassermengen von ca.  $10 \text{ g/m}^2$  abtupfen lassen, finden sich auf dem Putz-Anstrich-System Tauwassermengen zwischen 50 und  $60 \text{ g/m}^2$ . Bild 11 zeigt die abgetupfte Tauwassermenge von 08.15 Uhr bis 11.15 Uhr. Während auf dem Putzsystem mit Anstrich die Tauwassermenge bis 9:45 Uhr noch zunimmt, trocknen die Klinkerriemchen bereits wieder ab.
